สถาบันวิจัยแสงซินโครตรอน (องค์การมหาชน)
Synchrotron Light Research Institute (Public Organization)
เอกสารความรู้ (knowledge documents)

หมายเลขเอกสาร(For QDS) KM Document No.	SLRI-TN-2025-175
ชื่อเรื่อง Title	การบำรุงรักษาระบบทำไอเย็นจากไนโตรเจนเหลวในกรณีเกิดเกล็ดน้ำแข็งเกาะบริเวณปลายหัวฉีดไนโตรเจนเหลว
ชื่อฝ่าย Department	ฝ่ายระบบลำเลียงแสง
วันที่เผยแพร่ Release date	21 พฤศจิกายน 2568
ระดับการเปิดเผยข้อมูล Level of Disclosure	<input type="checkbox"/> ข้อมูลในรายงานเป็นความลับ (Undisclosed)
	<input type="checkbox"/> เปิดเผยข้อมูลเฉพาะภายในฝ่ายหรือส่วนงาน (Information can be disclosed within department/section)
	<input type="checkbox"/> เปิดเผยข้อมูลได้สำหรับพนักงานของสถาบันฯ และอนุญาตให้บันทึกข้อมูลเข้าเป็นส่วนหนึ่งของระบบ Knowledge Management ภายในสถาบันฯ (Information can be disclosed for SLRI staffs and can be part of SLRI's Knowledge Management System)
	<input checked="" type="checkbox"/> เปิดเผยข้อมูลได้เพื่อเป็นองค์ความรู้สาธารณะ เช่นเว็บไซต์ของสถาบันฯ (Information is available for public)
คำสำคัญ Keyword	Beamline 7.2W: MX, cryostream, cryojet, Oxford Cryosystem

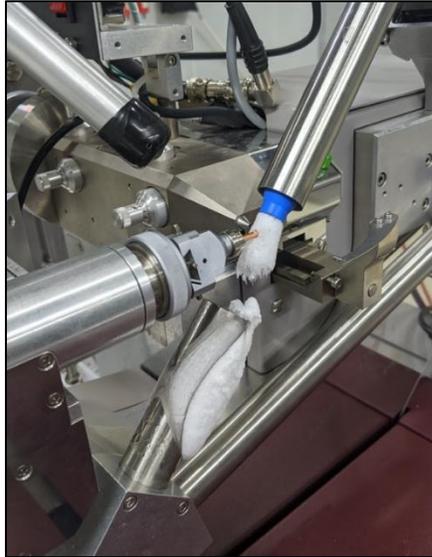
ในช่วงเดือนตุลาคม พ.ศ. 2562 พบว่า เมื่อ Cryostream cooler ทำงานได้ระยะหนึ่ง พบว่า มีเกล็ดน้ำแข็งเกาะทบริเวณปลายหัวฉีดไนโตรเจน แสดงดังรูปที่ 3 เมื่อตรวจสอบระบบการทำงานของ controller ท่อส่งไนโตรเจนเหลวและสถานะแวดล้อมโดยรอบเบื้องต้นพบว่าระบบทำงานปกติ ณ อุณหภูมิ 100 เคลวิน รวมทั้ง flow rate ด้วยความเร็วปกติ

รูปที่ 3 รูปแสดงปัญหาเกล็ดน้ำแข็งเกาะบริเวณปลายหัวฉีดไนโตรเจนเหลว

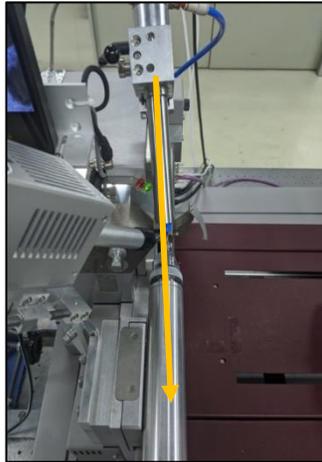
3.1 ปัญหาทิศทางของปลายหัวฉีดไนโตรเจนเปลี่ยนแปลง อาจเกิดขึ้นในระหว่างซ่อมแซมเครื่องควบคุม Goniometer ซึ่งกล่องส่วนควบคุมนั้นอยู่ติดกับท่อหัวฉีดไนโตรเจน อาจเกิดการขยับก้านท่อหัวฉีด ทำให้เกิดทิศทางของปลายท่อเบี้ยว

รูปที่ 4 แสดงแนวทิศทางของปลายท่อหัวฉีดไนโตรเจนเหลว

เมื่อทำการตรวจสอบตามข้อ 2.1 ตามสันนิษฐานเบื้องต้น ยังคงพบปัญหาเดิม

การแก้ปัญหา เช็คแนวทิศของปลายท่อ พร้อมกับกล่องส่วนควบคุมว่ามีการเปลี่ยนแปลงหรือไม่

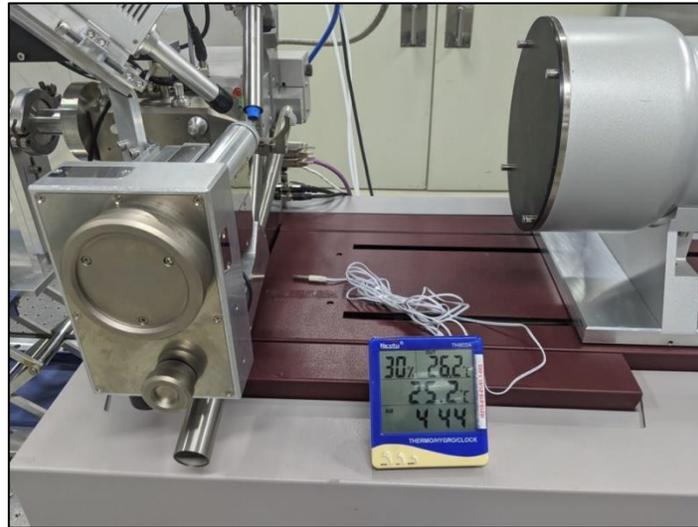
3.2 ปัญหาอัตราการไหล (flow rate), อุณหภูมิ และความชื้นโดยรอบเปลี่ยนแปลง อาจเกิดขึ้นจากระบบเปิดของปลายสถานีทดลอง และภายในห้องมีตู้ของระบบควบคุมหัววัดรังสีเอกซ์ CCD และระบบทำไอเย็นจากไนโตรเจนเหลว ซึ่งระบบดังกล่าวจะปล่อยความร้อนออกมาตลอดเวลาขณะที่ทำงาน และไม่มีการติดตั้งเครื่องปรับอากาศ อาจทำให้สภาวะแวดล้อมในห้องปลายสถานีทดลองมีความแปรปรวน ส่งผลกระทบต่อการควบแน่นของไอน้ำ ณ ปลายหัวฉีดไนโตรเจน

รูปที่ 5 เครื่องวัดอุณหภูมิและความชื้นวัดบริเวณปลายหัวฉีดไนโตรเจน

ผลจากการวัดปรากฏว่า ไม่ค่อยมีความแตกต่างอย่างมีนัยสำคัญ โดยอุณหภูมิต่างกันไม่เกิน 3 องศาเซลเซียส และความชื้นยังคงเท่าเดิม

การแก้ปัญหา ใช้เครื่องวัดอุณหภูมิและความชื้น ทำการวัดบริเวณปลายหัวฉีด เทียบกับสภาวะแวดล้อมรอบห้องปลายสถานีทดลอง

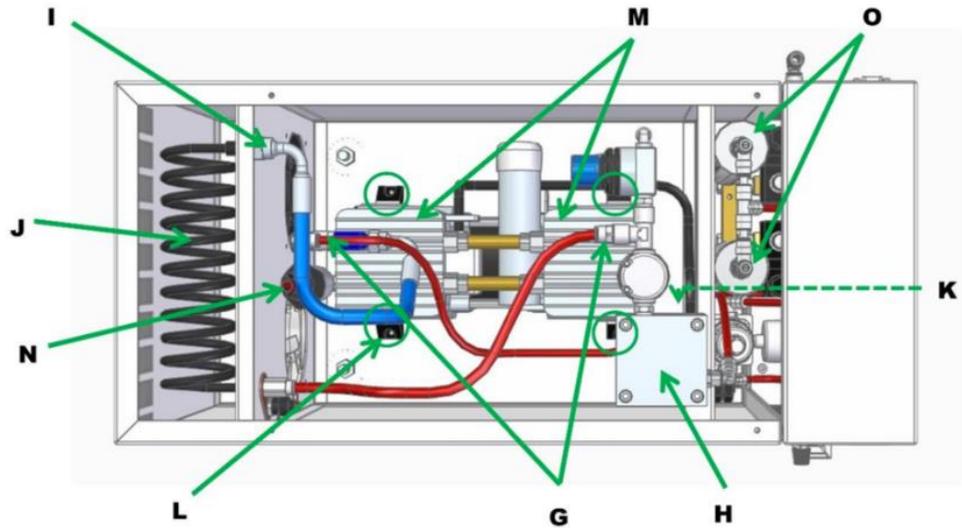
รูปที่ 6 แผนผังอะไหล่ภายในเครื่องทำอากาศแห้ง (AD51)

3.3 ปัญหาอาจเกิดจากความผิดปกติของเครื่อง Dry air unit หรือชุดปั๊ม Cryostream Cooler Nitrogen Gas Pump Unit จึงทำการติดต่อยังบริษัท Oxford Cryosystems สอบถามถึงสาเหตุของปัญหาเกล็ดน้ำแข็งเกาะปลายหัวฉีด และทางบริษัทชี้แจงว่า สาเหตุอาจเกิดจากอะไหล่บางส่วนภายในเครื่อง Dry air unit (AD51) พร้อมกับแนบคู่มือเปิดและตรวจสอบเครื่อง AD51 ดังเอกสารแนบในเอกสารอ้างอิง

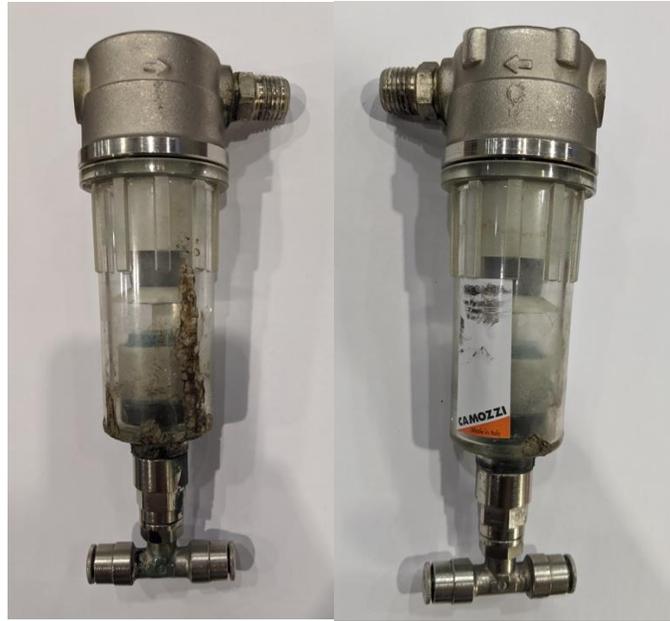
ทางแก้ปัญหา ได้ให้คุณสรวิทย์ หงวนกระโทก เจ้าหน้าที่ส่วนระบบอิเล็กทรอนิกส์ของสถาบันฯ ทำการเปิดและตรวจสอบอะไหล่ที่ละส่วนภายในเครื่อง AD51 ดังแสดงในรูปที่ 6 จึงพบสาเหตุของปัญหาคือการอุดตันและการขึ้นสนิมภายในหลอด De-pressurization filter ดังรูปที่ 7 อันเกิดจากไม่เคยทำความสะอาดมากกว่า 10 ปีตั้งแต่ติดตั้งเครื่องทำไอเย็น จึงได้ทำการประสานงานยังบริษัทผู้จำหน่ายเพื่อจัดซื้ออะไหล่มาทดแทน

รูปที่ 7 De-pressurization filter แสดงการอุดตันและการขึ้นสนิมภายในหลอด

เมื่อพบปัญหาทางเทคนิคที่ทำให้ระบบทำไอเย็นจากไนโตรเจนเหลว ซึ่งก่อให้เกิดเกล็ดน้ำแข็งเกาะปลายหัวฉีด อันเกิดจากการอุดตันของ air filter ภายใน Dry Air Unit จึงมีความจำเป็นต้องดำเนินการแก้ปัญหาโดยเร็วที่สุด จากการหาสาเหตุและปัญหาที่อาจเป็นไปได้ ทำให้เกิดแนวทางการแก้ปัญหาอย่างเป็นระบบ ตั้งแต่เช็คตำแหน่งหัวฉีดไอไนโตรเจนเหลว ตรวจสอบชุดเครื่องปั๊มอากาศ ตลอดจนตรวจสอบสถานะแวดล้อมโดยรอบภายในปลายสถานีทดลอง จนกระทั่งการตรวจสอบเครื่องทำอากาศแห้ง AD51 นำไปสู่การเปลี่ยนตัว Air filter ซึ่งเป็นสาเหตุของปัญหาทางเทคนิคที่เกิดขึ้น โดยหลังจากเชื่อมต่อกับเครื่องทำอากาศแห้งถาวรที่ติดตั้งภายในปลายสถานีทดลองที่ 7.2W พบว่าระบบ Cryostream cooler สามารถกลับมาทำงานได้เป็นปกติ

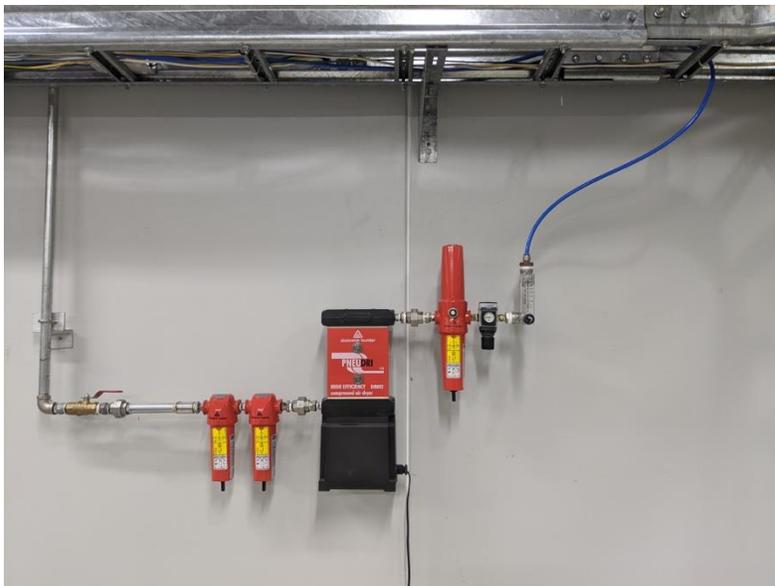
รูปที่ 8 เครื่องทำอากาศแห้งที่ติดตั้งภายในปลายสถานีทดลองที่ 7.2W

จากการค้นพบสาเหตุและทำการประสานงานยังบริษัทผู้จำหน่าย Oxford Cryosystem เพื่อทำการซื้อ อะไหล่มาทดแทนซึ่งคาดว่าจะต้องใช้เวลาอย่างน้อย 1 เดือน ในขณะที่เดียวกันมีเครื่องทำอากาศแห้งใหม่ที่ถูกติดตั้งภายใน ปลายสถานีทดลองดังรูปที่ 8 จึงทำการถอนสายเชื่อมต่อกับเครื่องทำอากาศแห้ง (AD51) มาเชื่อมต่อกับเครื่องทำ อากาศแห้งใหม่ และทำการทดสอบระบบ cryostream เป็นระยะเวลา 24 ชั่วโมง พบว่า ระบบทำไอเย็นจาก ไนโตรเจนเหลวทำงานได้ปกติ โดยไม่เกิดปัญหาเกล็ดน้ำแข็งเกาะบริเวณปลายของหัวฉีดไนโตรเจนอีก จึงใช้เครื่องทำ อากาศแห้งตัวใหม่ทดแทนตัวเดิมต่อไป
