Technical report

Beamline 5.2 SUT-NANOTEC-SLRI XAS

Period : September 2018 – February 2019

BL5.2 SUT-NANOTEC-SLRI XAS Beamline

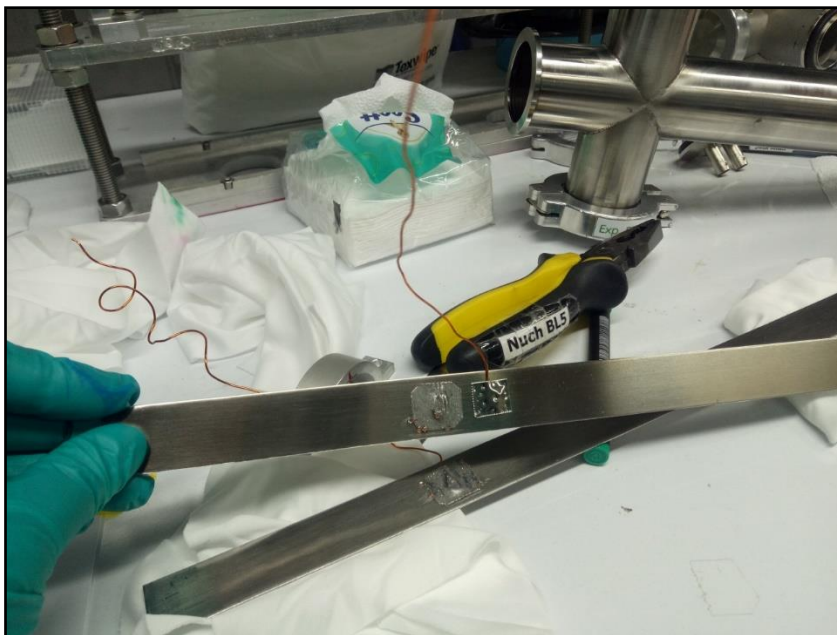
รูปที่ 14 เปลี่ยนเส้นลวดทองแดงที่เชื่อมต่อกับแผ่น Plate ภายในส่วน I<sub>1</sub> Chamber

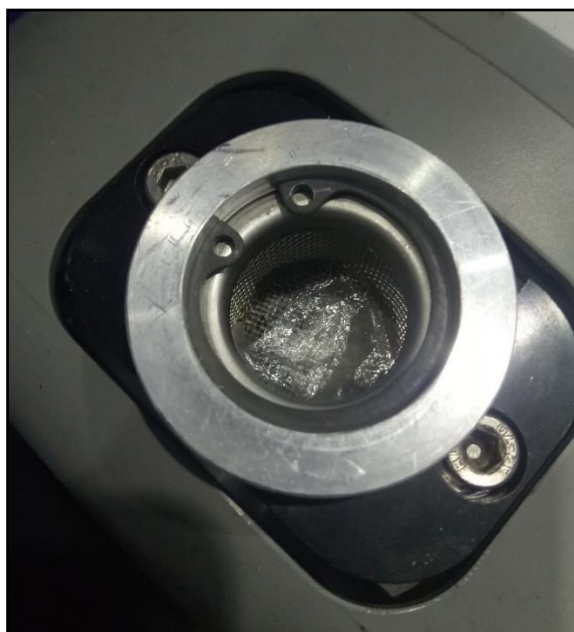
รูปที่ 15 ชิ้นส่วน PP Film ที่ติดอยู่ในท่อของอุปกรณ์ Dry Scroll Pump

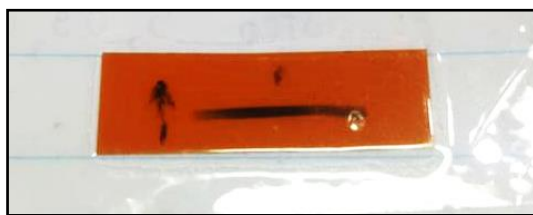
รูปที่ 40 การ Burn paper ที่ Sample holder (TM Mode) เป็นเวลา 3 นาทีหลังจากการ Maximize  $I_0$  Current

จากรูป 40 สังเกตว่าจากรอยไหม้มีลักษณะที่บิดเบี้ยว และประกอบกับ Maximize  $I_0$  Current ที่ได้มีค่าน้อย จึงทำการเปิด DCM เพื่อขยับผลึกและ Maximize  $I_0$  Current ใหม่อีกครั้ง

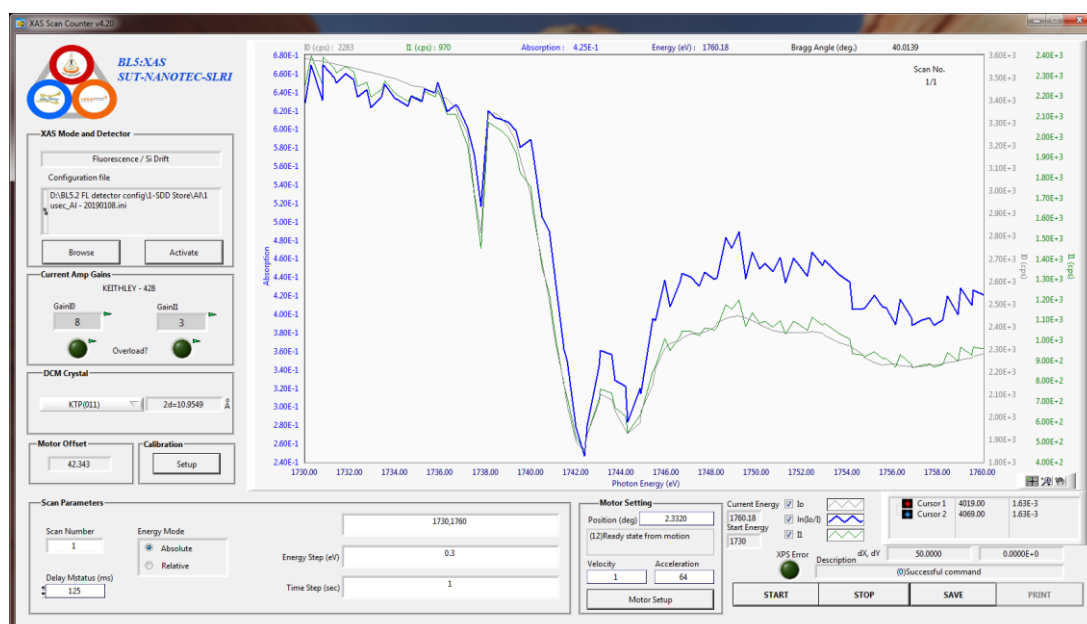
ใช้โปรแกรม XAS Scan โดยใช้  $\text{Al}_2\text{O}_3$  ด้วย XANES FL Mode เพื่อลองทำ Calibration ผลปรากฏว่าไม่สามารถทำได้ ดังแสดงในรูป 57

รูปที่ 57 แสดงโปรแกรม XAS Scan ที่วัด Al K-edge ด้วย  $\text{Al}_2\text{O}_3$

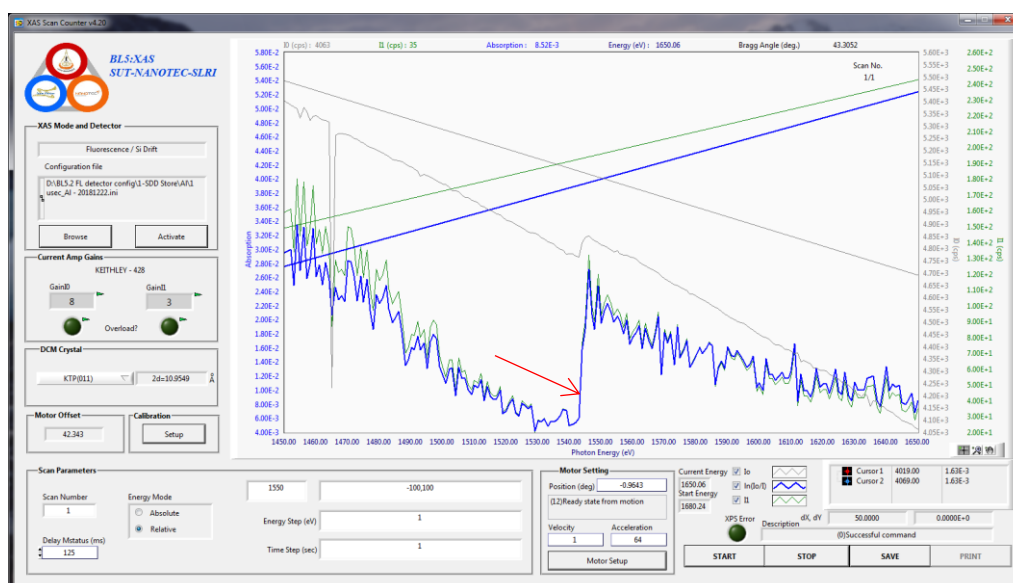
ใช้โปรแกรม XAS Scan โดยใช้  $\text{Al}_2\text{O}_3$  ด้วย XANES FL Mode และใช้พารามิเตอร์ ดังนี้ E: -100,1000 Step: 1 Time: 1 ( Flow He gas ) ดังรูป 58 สังเกตว่า บริเวณที่ลูกศรสีแดงนั้น น่าจะเกิดจาก Effect ที่มาจากผลึก KTP(011) ดังนั้นสรุปได้ว่า ไม่สามารถวัด Al K-edge (1599 eV) ด้วยผลึก KTP(011) ได้ จากการทดลองครั้งนี้

รูปที่ 58 แสดงโปรแกรม XAS Scan ที่วัด Al K-edge ด้วย  $\text{Al}_2\text{O}_3$

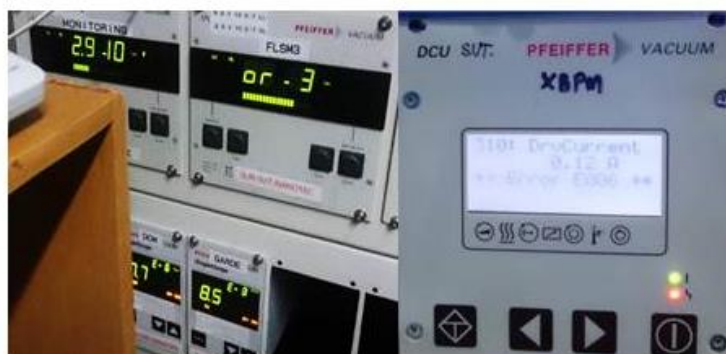
วันที่ 9 มกราคม 2562 เวลา 00.51 น. ได้รับแจ้งจากนายชินวัฒน์ เอกวงษา ซึ่งเป็นผู้ใช้ Beam time ว่าในขณะที่ทำการทดลองอยู่นั้น Alarm ดังขึ้น ความดันที่ FLSM3 เพิ่มขึ้นเกินระดับปกติ ( $10^{-9}$ ) และมีข้อความแสดง Error E006 ดังแสดงในรูปภาพที่ 59 ทำให้วาล์วทุกตัวปิดลงโดยระบบอัตโนมัติดังแสดงในรูปภาพที่ 60 จึงไม่สามารถดำเนินการทดลองต่อไปได้ ดร. พินิจ กิจขุนทด ผู้จัดการระบบลำเลียงแสง รับทราบและให้หยุดปฏิบัติการทดลอง

รูปที่ 59 ความดันในส่วน FLSM3 สูงขึ้น เนื่องจากการทำงานไม่ปกติของ ion pump

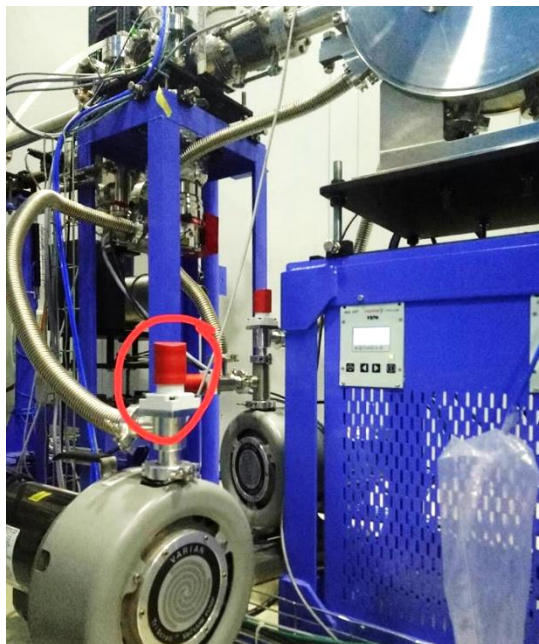
08.15 น. ดร.พินิจ กิจขุนทดติดต่อประสานงานกับ ดร.พัฒน์ โพธิ์ทองคำ และทีมวิศวกรนำโดยนายเกริกฤทธิ์ สิทธิศาสตร์ เข้ามาตรวจสอบระบบความดันที่ระบบลำเลียงแสง 5.2 ส่วนหน้า DCM ร่วมกับ ดร.สุจินดา สัตยาพร นักวิทยาศาสตร์ระบบลำเลียงแสง และนางสาวอัญญา ชุบขุนทด เบื้องต้นพบว่าวาล์วของ Dry scroll pump ที่มีหน้าที่ช่วยถ่ายเทความร้อนจาก Ion pump ถูกปิดลงอย่างไม่ทราบสาเหตุ ส่งผลกระทบต่อเนื่องให้ Turbomolecular pump และ Ion pump หยุดทำงาน จึงทำให้ไม่สามารถใช้งานระบบลำเลียงแสงได้ จากนั้นทีมงานวิศวกรเปิดวาล์ว Dry scroll pump ดังรูปภาพที่ 61 เพื่อทดสอบการทำงานร่วมกันของ pump ทั้งสามตัวในส่วนระบบ XBPM

รูปที่ 61 Dry scroll pump ที่ต่อกับ Turbo molecular pump ส่วนระบบ XBPM

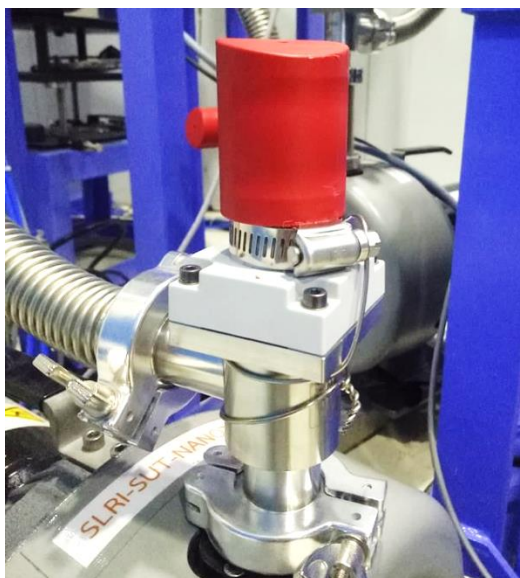
รูปที่ 64 ติดตั้ง clamp lock ที่วาล์วของ Dry scroll pump

หลังจากนั้นได้มีการสำรวจอุปกรณ์อื่นๆ ติดตั้ง clamp lock เพื่อป้องกันการปิดวาล์ว และเมื่อตรวจสอบกล้องวงจรปิด พบว่า กล้องที่ติดตั้งโดยฝ่าย safety ไม่สามารถมองเห็นบีมไลน์ 5.2 ได้ ศ. น.ท. ดร.สรารุณี สุจิตจร จึงให้ดำเนินการติดตั้งกล้องเพิ่ม เพื่อให้สามารถตรวจสอบสถานะของบีมไลน์ทุกบีมได้อย่างทั่วถึง
